RAPPORT D'ENQUÊTE AÉRONAUTIQUE
A03P0194

COLLISION AVEC LE RELIEF

DU LOCKHEED L-188 ELECTRA C-GFQA
EXPLOITÉ PAR AIR SPRAY (1967) LTD
À 2,5 NM AU SUD DE CRANBROOK
(COLOMBIE-BRITANNIQUE)
LE 16 JUILLET 2003

Rapport numéro A03P0194

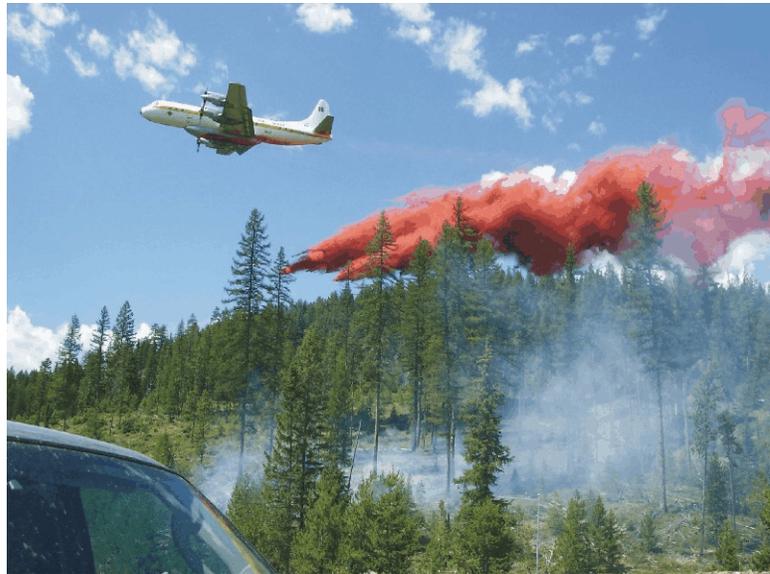
Photo 1. Tanker 86 larguant le produit ignifuge sur le feu à éteindre, à 12 h 20 HNR

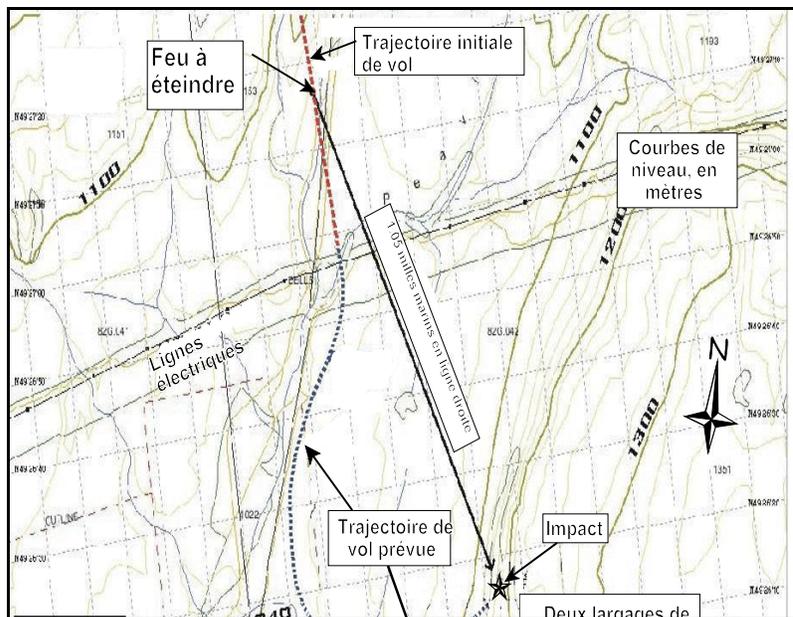
Figure 1. Trajectoire finale de vol du L-188 immatriculé C-GFQA

a indiqué par radio que l'avion effectuait un virage à droite. On a vu l'avion-citerne virer d'abord à droite, puis à gauche. Quelque 50 secondes plus tard, on a vu Tanker 86 dans une inclinaison extrême à gauche, juste avant qu'il ne heurte la crête et n'explose (figure 1).

La distance qui sépare les lignes électriques des lieux de l'accident est d'environ 0,75 nm (4550 pieds) et, après le virage de sortie à droite, l'espacement latéral libre dans la vallée jusqu'à la ligne de crête est d'environ 0,65 nm (4000 pieds). (Voir la trajectoire de vol prévue à la figure 1.)

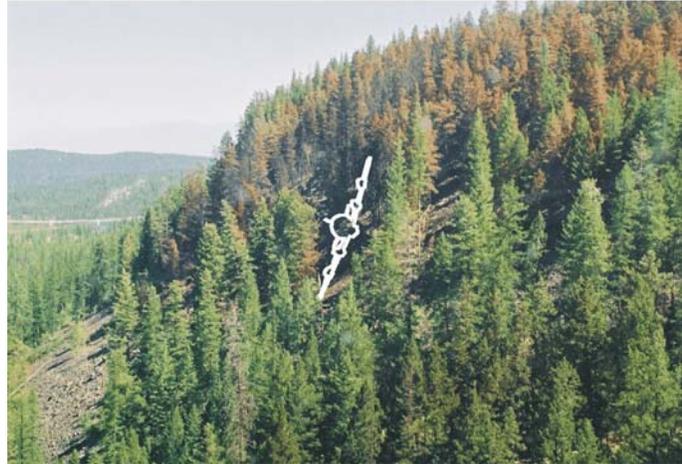
Les dommages aux arbres et les marques d'impact au sol indiquent que l'Electra se trouvait dans un piqué incliné à gauche de quelque 70 degrés lorsqu'il a heurté les arbres pour la première fois, à une extrémité des lieux de l'accident (photo 2). Sur les lieux de l'accident, le relief est constitué d'un talus abrupt et accidenté, suivant généralement une pente de 45 degrés par rapport à la ligne de crête située en haut, et faiblement peuplé de grands conifères. Cette partie de la crête dépasse légèrement du contour lisse de la ligne de crête et forme un « bourrelet périphérique ».

Photo 2. Profil de vol de C-GFQA à l'impact

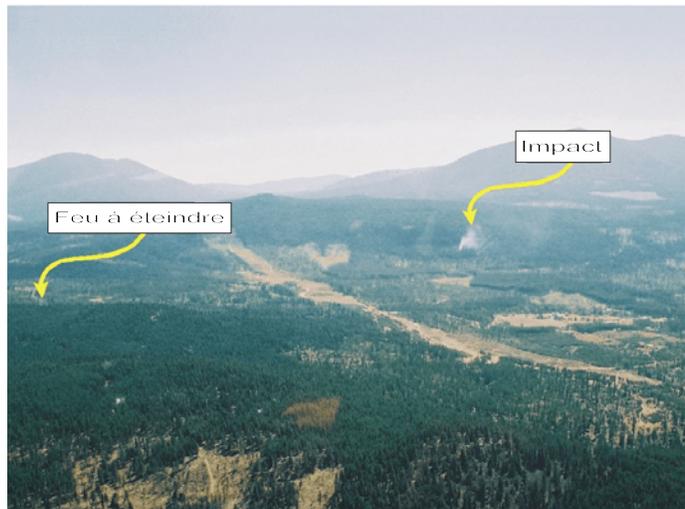
La région environnante est plus densément peuplée d'arbres, lesquels ont tendance à dissimuler le bourrelet périphérique et l'affleurement rocheux que l'appareil a heurté. Le relief voisin de la trajectoire de vol initiale s'élève lentement vers l'est et inclut la crête se trouvant sur les lieux de l'accident, ainsi que la route de sortie qui suit la vallée vers le sud et le lac Moyie (photo 3). Cette région comportait un espace de manoeuvre suffisant au-dessus d'un relief relativement plat. La crête qu'a heurtée l'appareil se fondait au relief ascendant et elle ne se distinguait pas du relief avoisinant.

Photo 3. Vue de la vallée vers le sud-ouest
